# Estudo do comportamento à flexão de vigas de concreto armado com barras de GFRP e BFRP

**Keywords**—Barras de GFRP; Barras de BFRP; Comportamento à flexão; Vigas de concreto.

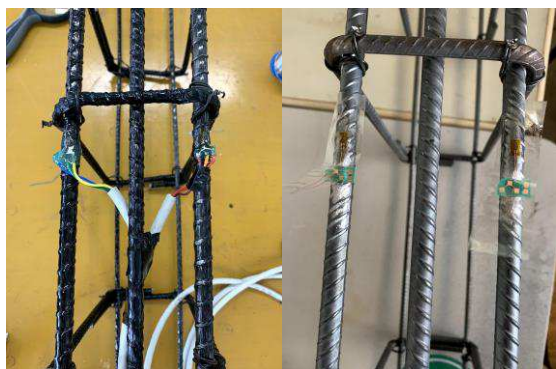
Fig. 2. Extensômetros fixos nas armaduras.

A flecha no meio do vão foi monitorada utilizando um transdutor de deslocamento. Obteve-se a leitura da deformação da armadura longitudinal por meio da fixação de extensômetros nas barras mais externas, como pode ser visto na Figura 2.

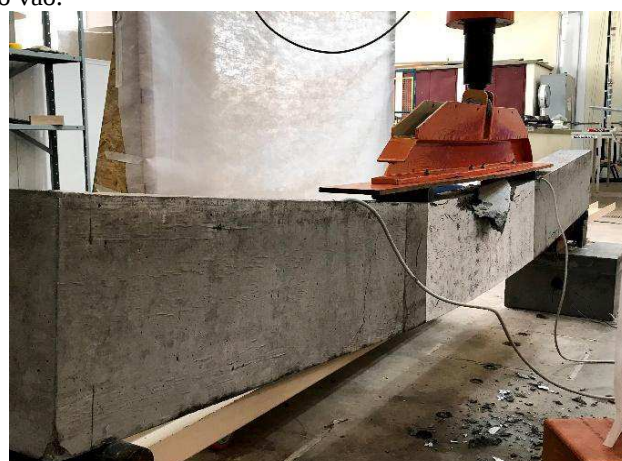
Fig. 5. Ruptura da viga armada com BFRP por esmagamento do concreto.

A viga BFRP\_c/a resistiu a uma carga de 93,19 kN a um deslocamento vertical projetado de 70,15 mm, enquanto a BFRP\_s/a a uma força de 87,40 kN e um deslocamento vertical projetado de 69,00 mm. A capacidade de carga resistida, deslocamento vertical apresentado, assim como o comportamento das curvas de Carga x Deslocamento de ambas as vigas demonstrou similaridade, dessa forma, observa-se que a presença ou a ausência de ancoragem não influenciou no comportamento das vigas. As vigas BFRP\_c/a e BFRP\_s/a apresentaram esmagamento do concreto como modo de ruptura, como mostra a Figura 5. Como a razão entre as taxas de armaduras ( $pf/pfb$ ) era  $<1$  (0,82), o modo de ruptura esperado era a ruptura da armadura longitudinal. Além disso, as vigas apresentaram muitas fissuras e grandes deslocamentos no meio do vão.

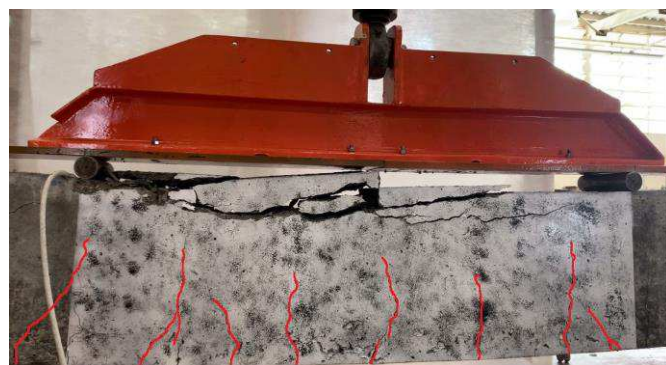
Fig. 8. Gráfico Força x Deformação da armadura longitudinal de BFRP

As vigas de concreto armado com barras de GFRP apresentaram dois modos de ruptura. Esse comportamento pode ser justificado pelo fato da razão entre a taxa de armadura e a balanceada ( $\rho_f/\rho_{fb}$ ) ser de 1,06, valor que está entre os limites indicados pela ACI 440. 1R – 15, na qual  $\rho_f/\rho_{fb} < 1$  indicam falhas por ruptura da armadura longitudinal e  $\rho_f/\rho_{fb} > 1,4$  falha por esmagamento do concreto. Sendo assim, quando a razão  $\rho_f/\rho_{fb}$  está entre os limites o modo de falha não pode ser determinado com precisão. A viga sem ancoragem (GFRP\_s/a) rompeu por esmagamento do concreto, Figura 8, enquanto a viga com ancoragem (GFRP\_c/a) longitudinal apresentou ruptura da armadura, Figura 9. A viga GFRP\_s/a obteve carga máxima de 99,51kN, com um deslocamento projetado de 63,43mm e a viga GFRP-c/a uma carga de 87,16kN e deslocamento projetado de 58,61mm. Na figura 8 podemos observar que o comportamento força x deslocamento das vigas de GFRP foram muito semelhantes, sendo assim, não foi possível verificar a influência da ancoragem no comportamento das vigas.

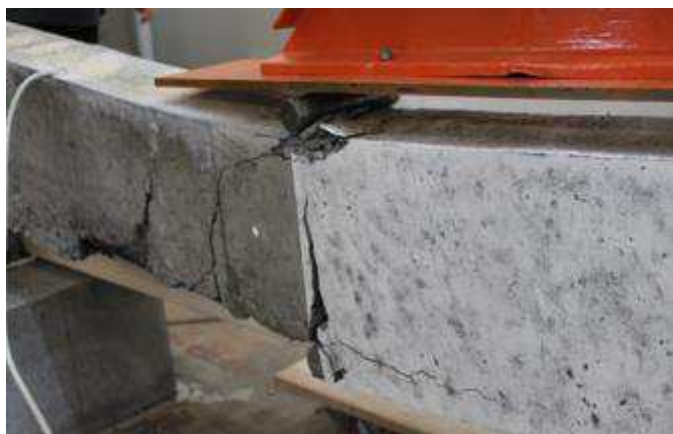
Fig. 9. Gráfico Força x Deformação da armadura longitudinal de BFRP
